รายงานการสำรวจพื้นที่เกิดเหตุเพลิงไหม้และถล่มอาคารสูง 3 ชั้น หมู่บ้านกฤษดานคร 31 เขตทวีวัฒนา
โดย นางสาวบุษกร แสนสุข ประธานสาขาวิศวกรรมป้องกันอัคคีภัย
วิศวกรรมสถานแห่งประเทศไทย ในพระบรมราชูปถัมภ์

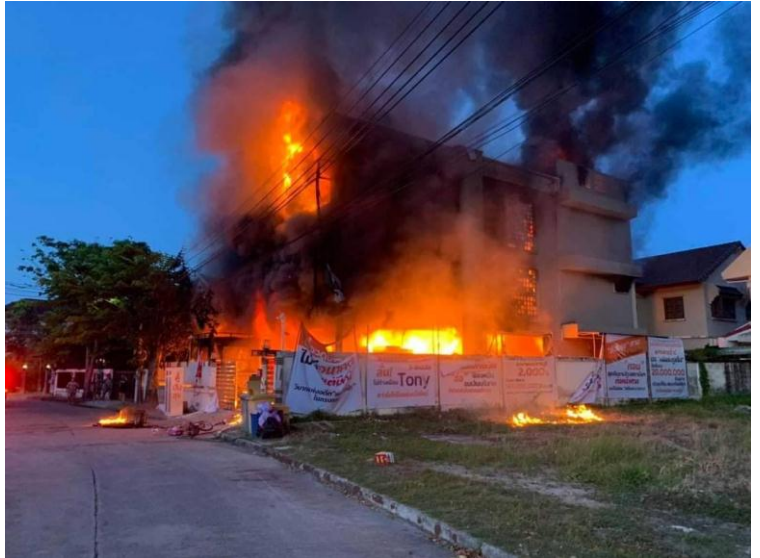
วันที่ 8 เมษายน 2564 เวลา 10.00-12.00 น. ผู้แทนวิศวกรรมสถานแห่งประเทศไทยฯ ร่วมกับ สำนักการโยธา กรุงเทพมหานคร เพื่อเก็บข้อมูล ความเสียหาย สอบถามข้อมูลจากผู้ประสบเหตุ และผู้ที่อยู่ในเหตุการณ์เพลิงไหม้อาคารสูง 3 ชั้น หมู่บ้านกฤษดานคร 31 ถนนบรมราชชนนี 101 เขตทวีวัฒนา ซึ่งเกิดเหตุในช่วงเวลาประมาณ 05.00 น. วันที่ 3 เมษายน เพื่อวิเคราะห์การเกิด เหตุ ศึกษาผลกระทบและความรุนแรงของ เหตุการณ์นี้ที่เกิดเพลิงไหม้อาคารที่ ชั้น 1 โดย

เพลิงลุกลามอย่างรวดเร็วไปทั่วทั้งอาคาร ทำให้มี ผู้เสียชีวิตจากเหตุเพลิงไหม้ 1 ราย และอาสา ดับเพลิงกู้ภัยเสียชีวิตอีก 4 ราย จากเหตุการณ์ อาคารถล่มขณะที่กำลังเข้ากู้ภัยร่างผู้เสียชีวิตที่ติด ค้างที่ชั้น 2 ของอาคาร

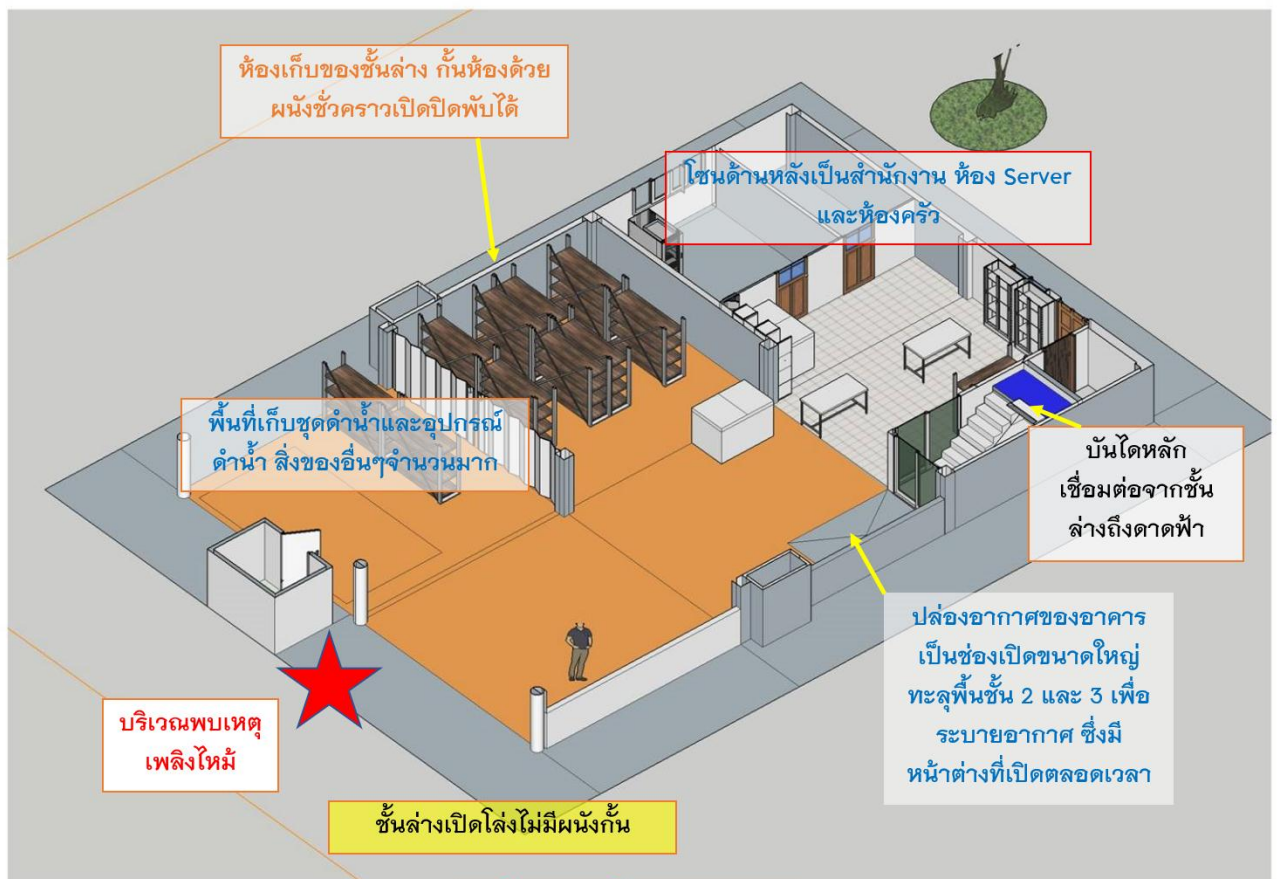
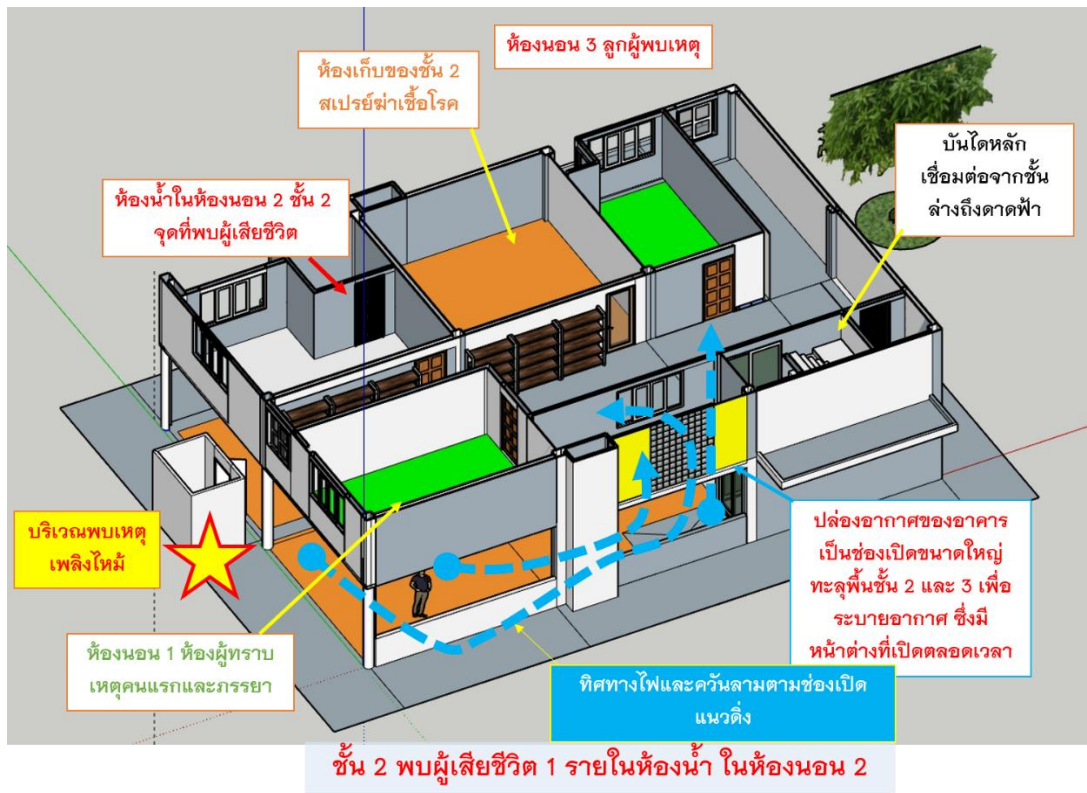
สำหรับสาเหตุที่ไฟไหม้รุนแรงและรวดเร็วขึ้น เนื่องจากอาคารไม่มีอุปกรณ์ตรวจจับควันและแจ้งเตือนเมื่อเกิดเพลิงไหม้ ทำให้ไม่ทราบเหตุตั้งแต่เริ่มต้น จึงทำให้ไฟลามไปลุกไหม้สิ่งของที่เก็บในชั้นล่างของอาคาร ประกอบด้วย ชุดดำน้ำและอุปกรณ์ดำน้ำ Wetsuit diving (วัสดุ Material: 90% neoprene + 10% nylon) และ Fin (ตีนกบ)

เอกสาร กล่องพลาสติกใส่รองเท้าบรรจุในลังกระดาษ กระเป๋าเดินทางและของสะสมวินเทจจำนวนมาก ซึ่งวัสดุส่วนใหญ่เป็นประเภทยางและพลาสติก เป็นเชื้อเพลิงอย่างดี เมื่อเกิดเพลิงไหม้จึงลุกลามเร็วและมีควันมาก ควันไฟไหลขึ้นไปในอาคารที่ชั้น 2 และ 3 อย่างรวดเร็ว ผ่านช่องเปิดที่ใช้เป็นช่องระบายอากาศของอาคารที่เปิดทะลุตั้งแต่ชั้นล่างจนถึงชั้นดาดฟ้า โดยที่ปล่องระบายอากาศนี้ออกแบบเพื่อเป็นช่องลมและช่องแสง มีหน้าต่างเปิดเข้าสู่แต่ละชั้น ซึ่งในขณะที่เกิดเหตุหน้าต่างทั้ง 2 ชั้นถูกเปิดไว้ตามปกติ เพื่อระบายอากาศเข้าโถงหน้าห้องพักของแต่ละชั้น จึงเป็นเหตุให้ควันปริมาณมากไหลเข้าไปในอาคารและเข้าไปยังห้องนอน ผู้ที่พักในชั้น 2 จึงตื่นจากการได้กลิ่นควันและสำลักควันไฟ จึงลงมาระงับเหตุด้วยสายยางฉีดน้ำดับเพลิง และใช้อุปกรณ์ดับเพลิงชนิดลูกบอลโยนเข้าสู่กองไฟ แต่ไม่สามารถดับเพลิงได้ เมื่อไฟลุกลามลุกลามวัสดุที่เป็นประเภทยาง พลาสติก ทำให้มีความร้อนสูง ลูกไหม้รุนแรง ไฟและควันไหลผ่านตามช่องบันไดของอาคารที่เก็บแอลกอฮอล์ชนิดขวดในกล่องวางไว้ตามชานพักบันได ซึ่งแอลกอฮอล์เป็นสารไวไฟติดไฟอย่างรวดเร็ว เมื่อไฟลามเข้าไปชั้น 2 ถึงห้องที่เก็บสเปรย์แอลกอฮอล์ซึ่งอยู่ในห้องก่อนถึงห้องผู้เสียชีวิต จึงทำให้การลุกลามเป็นไปอย่างต่อเนื่องและรุนแรงมากขึ้น การระงับเหตุของทีมดับเพลิงในครั้งนี้นี้จึงมีการใช้น้ำปริมาณมากฉีดเข้าในอาคารอย่างต่อเนื่อง ใช้เวลาดับเพลิงประมาณ 1 ชั่วโมงจนเพลิงสงบ จากนั้นไม่นานาก็เกิดเหตุอาคารถล่มตามมา

- อาคารที่มีช่องเปิดโล่งในอาคารทำให้ไฟและควันลามอย่างรวดเร็ว ควรหลีกเลี่ยงการออกแบบให้มีช่องเปิด ถ้าเป็นอาคารขนาดใหญ่จะมีข้อกำหนดในการป้องกันช่องเปิด แต่บ้านเรือนที่อยู่อาศัยไม่มีข้อกำหนดดังกล่าว ดังนั้นจึงควรหลีกเลี่ยง หรือ มีการติดตั้งอุปกรณ์ตรวจจับควันไฟ เพื่อแจ้งเตือนเมื่อเกิดเพลิงไหม้หากมีปล่องหรือช่องเปิดในอาคาร

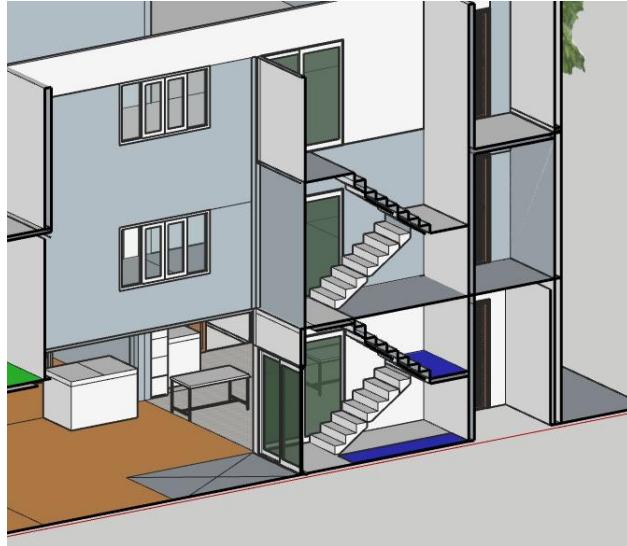
บันไดสัญจรที่เป็นบันไดหลักของอาคารกั้นแยกกับชั้นล่างด้วยประตู มีการเก็บแอลกอฮอล์ไว้ในกล่องปริมาณมาก ภายในบันได เมื่อประตูถูกเปิดไฟและควันจึงทำให้ลามผ่านช่องบันได และแอลกอฮอล์ติดไฟ ลูกไหม้อย่างรวดเร็วทำให้ไฟลามไปยังชั้น 2 และชั้น 3 ปิดช่องทางการอพยพออกจากอาคาร ไม่สามารถออกจากอาคารผ่านทางบันไดนี้ได้

บันไดสัญจรมีประตูกันทุกชั้นใช้หน่วงไฟและควันได้ แต่ประตูเป็นบานเลื่อนเมื่อเปิดเพื่อหนีไฟแล้วไม่ปิดอัตโนมัติ จะเป็นจุดที่ทำให้ควันเข้าได้ และจุดปล่อยออกจากบันไดนี้อยู่ในอาคาร ทางออกจึงถูกปิดด้วยไฟและควัน

- บันไดสัญจร ไม่เก็บสิ่งของในบันได บันไดควรมีประตูกั้นในแต่ละชั้น ถ้ามีควรเป็นประตูบานสวิงพร้อมอุปกรณ์ดิ่งปิดประตูกลับอัตโนมัติ ถ้าเป็นบานเลื่อนหรือประตูบานสวิงที่ไม่มีอุปกรณ์ดิ่งปิดประตู ต้องให้ความรู้ผู้อพยพ จะต้องปิดประตูคืนกลับให้สนิทเสมอเพื่อกั้นไฟและควันลามตามช่องบันได

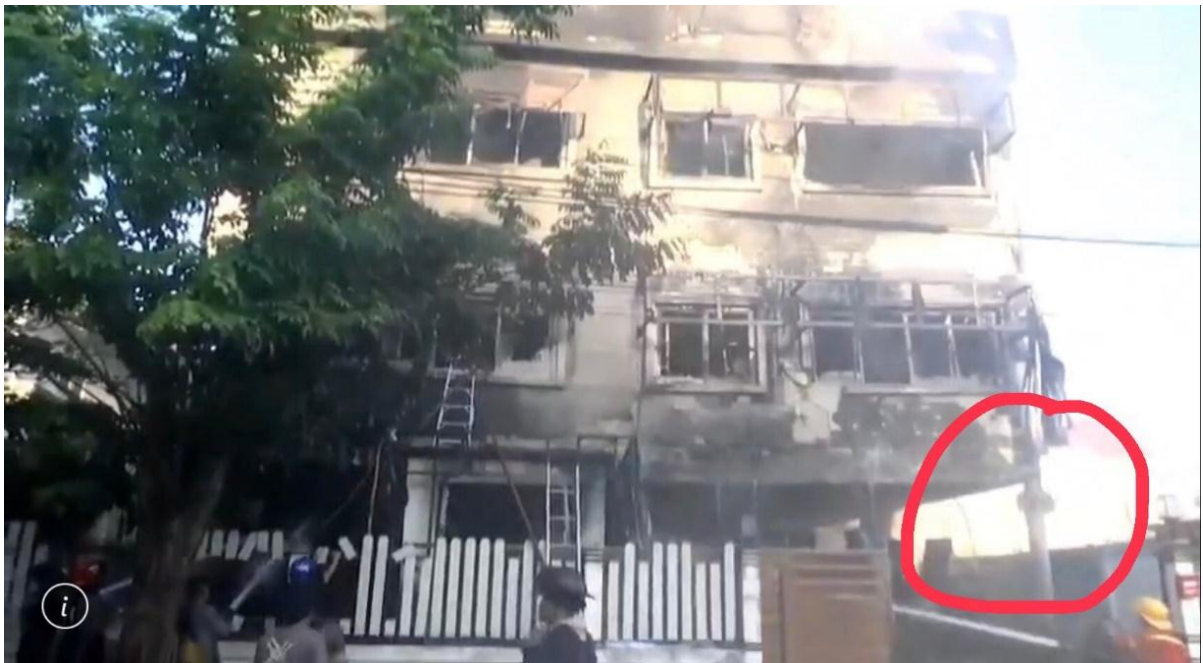
ภาพสภาพพื้นอาคารมีการแฉ่นตัว และเสาด้านหน้าอาคารที่คาดว่าเกิดการวิบัติ ทำให้อาคารถล่มตามมา

- ด้านความแข็งแรงของโครงสร้างอาคาร ทบทวนมาตรฐานและข้อกำหนดความสามารถในการต้านไฟของโครงสร้างอาคารให้เหมาะสมและครอบคลุมทุกลักษณะอาคารและประเภทการใช้สอยอาคาร
